**INSTALLATIONS CLASSEES POUR LA PROTECTION DE  
L'ENVIRONNEMENT**

**DOSSIER DE DEMANDE D'AUTORISATION  
ENVIRONNEMENTALE –  
BANC D'ESSAIS DE MOTEURS DE GROUPES  
ELECTROGENES**

**PIECE JOINTE N°49 – ÉTUDE DE DANGERS**

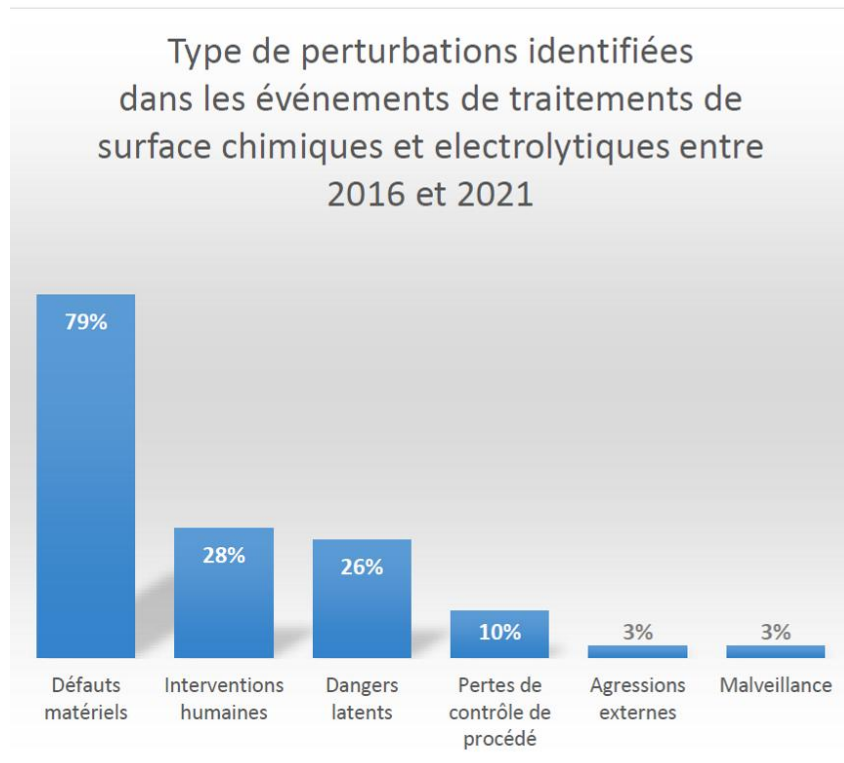
**Figure 2 – Causes d'accidents identifiées dans le secteur d'activité de traitement de surface**

Les causes principales d'accidents identifiées sont présentées dans la figure suivante.

Les défauts matériels sont la cause d'accident la plus fréquente (79% des cas). Il s'agit notamment de dysfonctionnements électriques et défaillances de capteurs de niveaux. Le contrôle du bon état des équipements constitue une barrière technique importante en matière de sécurité.

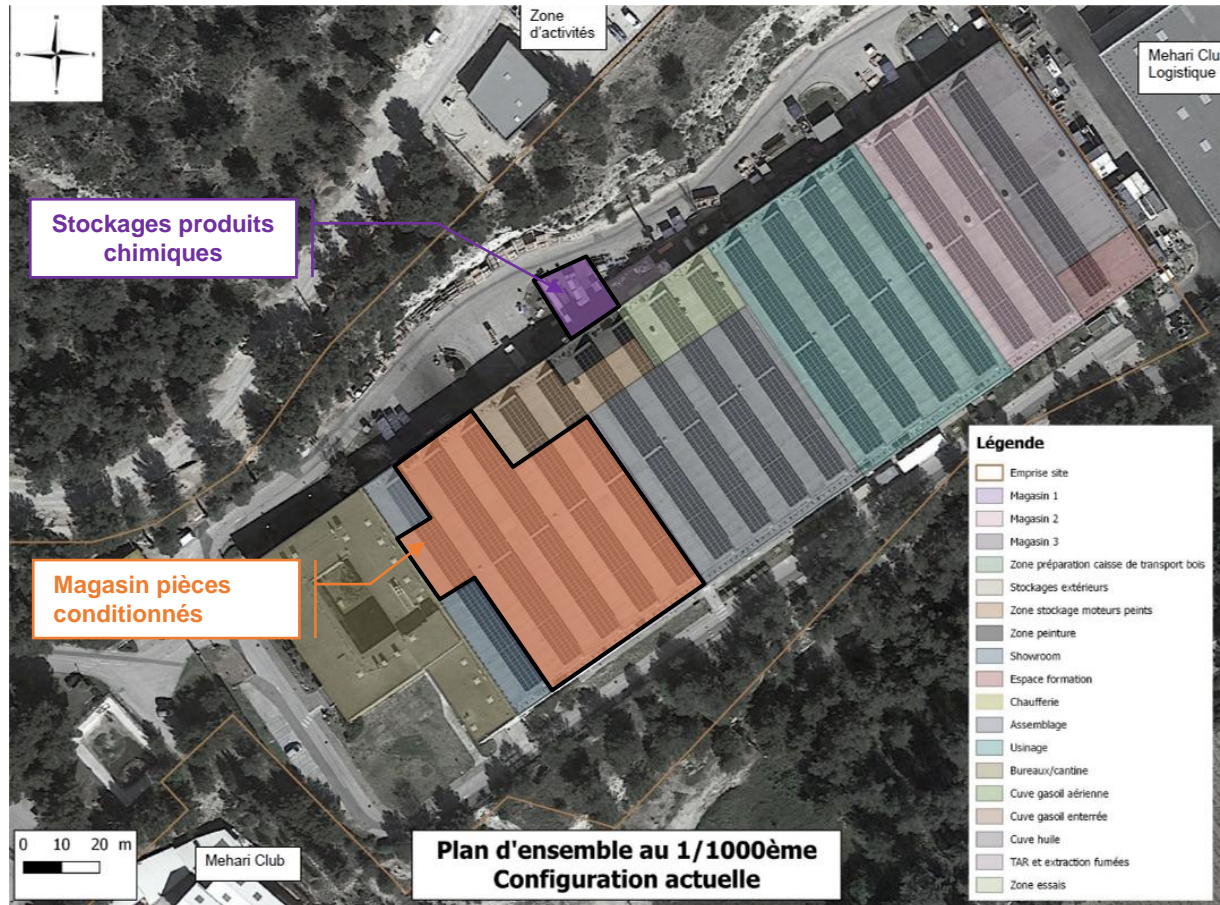
Figure 8 – Localisation des principaux potentiels de dangers

Les potentiels de dangers des principales zones de stockage du site sont identifiés dans la figure suivante.

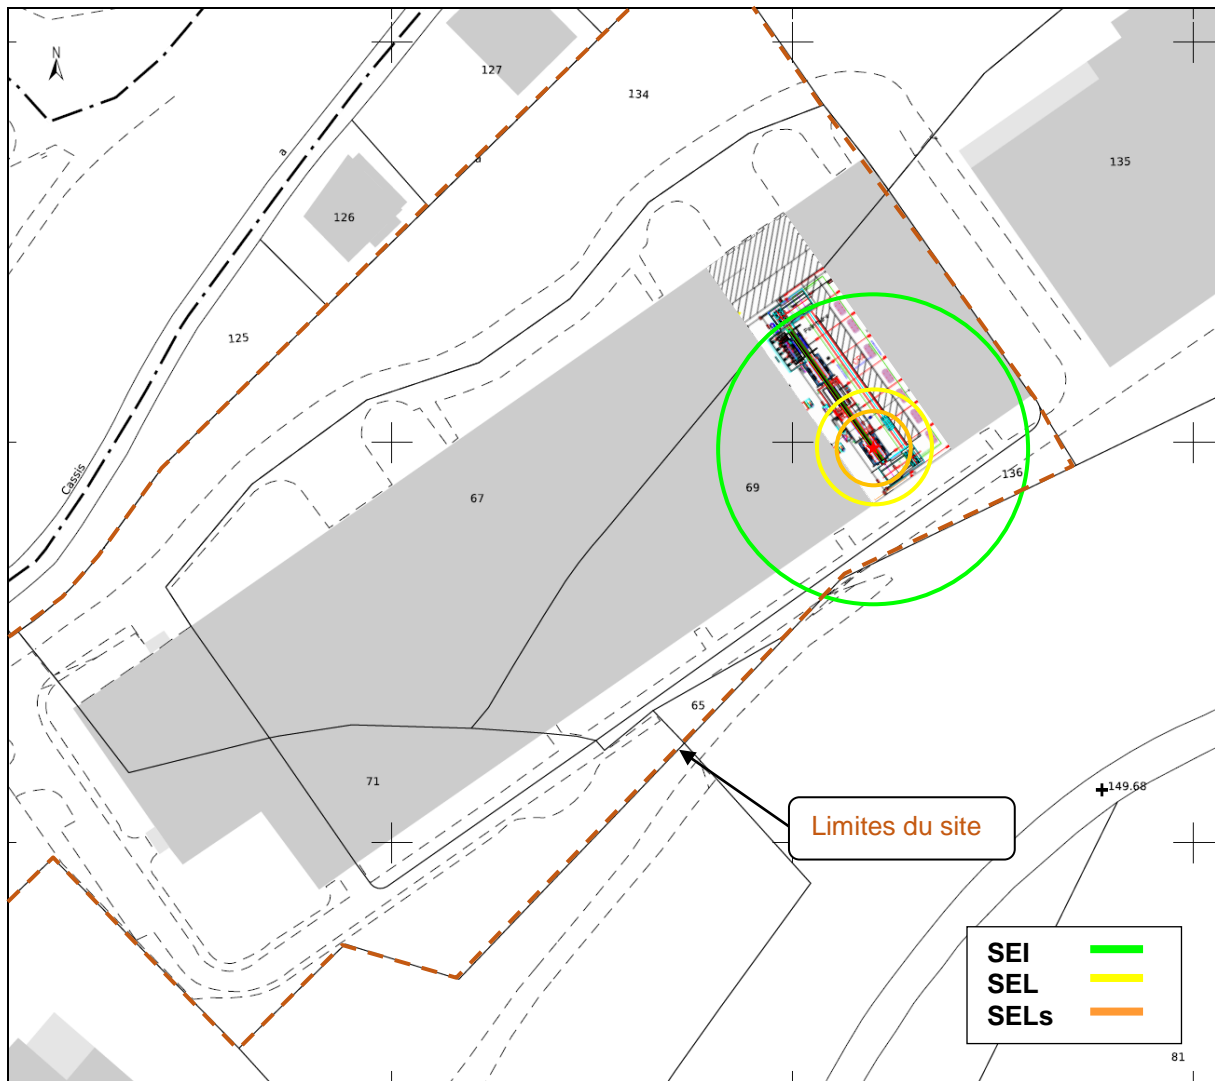
Figure 13 – Zones d'effets dangereux – PhD4c-2

Scénario d'accident	Phénomène dangereux	N°	Type d'effets	Distances maximales d'effets dangereux (m)		
				SEI	SEL	SELS
Explosion dans la nouvelle cabine de séchage	Explosion	4c-2	Pression	38	14	9

Les effets dangereux aux seuils d'effet létaux (SEL et SELs) resteraient confinés dans les limites du site. Par contre des seuils d'effet irréversibles pourraient toucher des zones extérieures aux limites de propriété.

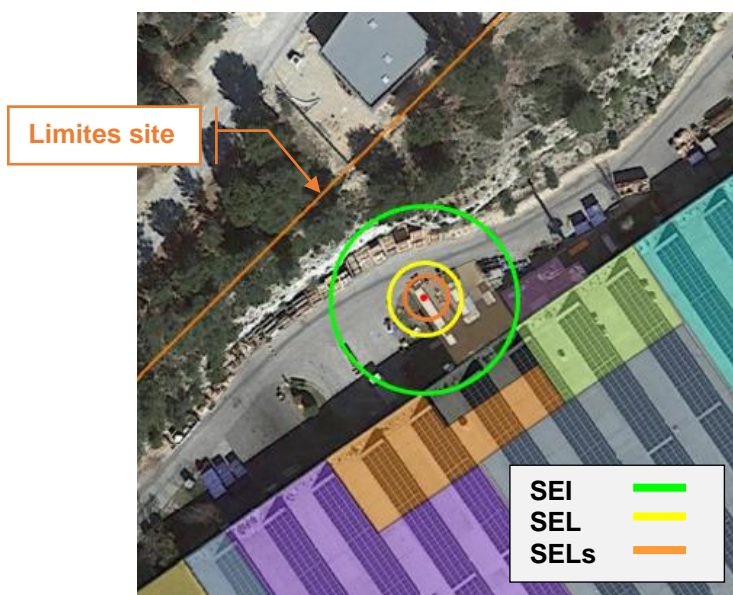
Figure 15 – Zones d'effets dangereux – PhD6-1

Scénario d'accident	Phénomène dangereux	N°	Type d'effets	Distances maximales d'effets dangereux (m)		
				SEI	SEL	SELS
Explosion container de stockage	Explosion	6-1	Pression	18	7	4

Les effets dangereux restent confinés dans les limites du site : scénario d'accident non majeur.

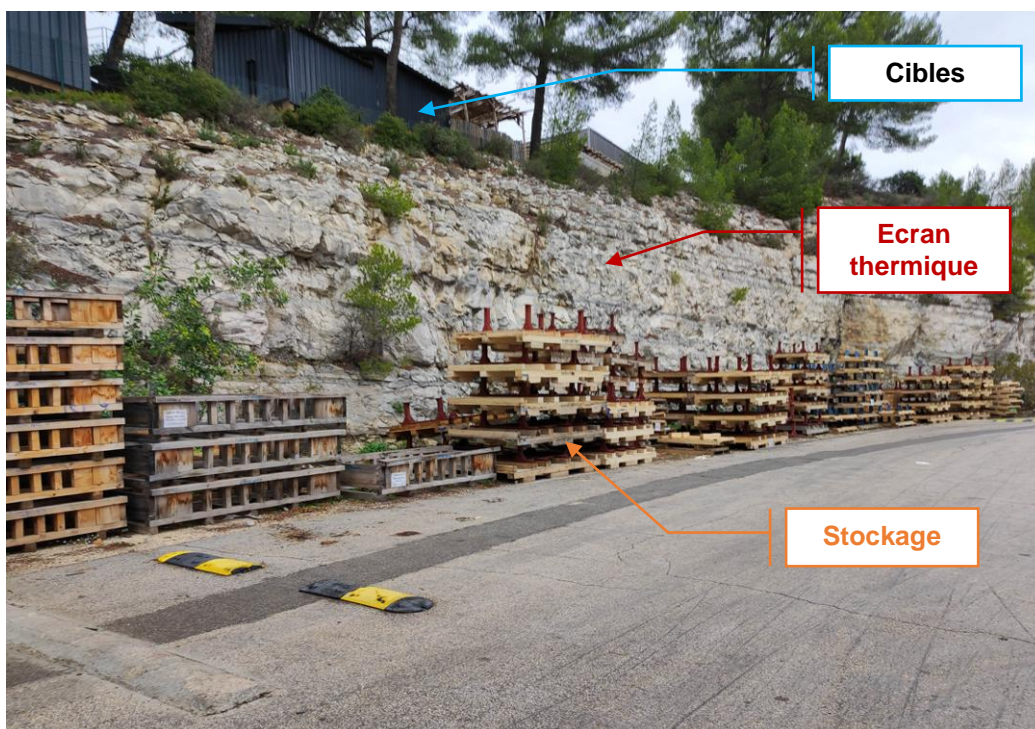
Figure 16 – Stockage de châssis bois

Le scénario d'accident correspond à un incendie du stockage extérieur de châssis en bois. L'ensemble des données d'entrée est détaillé dans le fichier de calcul Flumilog fourni en annexe de cette étude. Les principales données utilisées sont les suivantes :

- Stockage en masse sur une hauteur de 2 m.
- Ecran thermique (paroi rocheuse assimilée à un merlon) au Nord d'une hauteur de 5 m.
- Hauteur de calcul es effets prise égal à 6 m (hauteur des cibles côte limites de propriété au Nord).
- Stockage de châssis en bois, assimilés à des palettes bois en considérant environ 78 kg/m<sup>3</sup>.

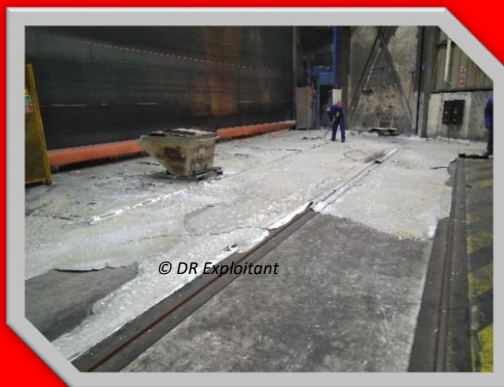
À 19h10, à la fin de l'immersion d'une pièce dans un bain de galvanisation, une explosion se produit dans une entreprise de traitement de surfaces métalliques. **L'explosion projette 15 t de zinc** sur 200 m autour du bassin. Le zinc étant à 450 °C, 3 départs de feu se déclarent sur des matériaux combustibles situés dans cette zone : PVC, câbles électriques, tapis boucle en plastique, bâche de rideaux, réseau d'air comprimé en tube PEHD. Les équipiers de première intervention procèdent à la maîtrise de ces départs d'incendie jusqu'à l'arrivée des pompiers. La production est mise à l'arrêt pendant 27 h. Les déchets générés sont de l'ordre de 100 kg de plastiques brûlés et une vingtaine de kilo d'acier. Les fumées émises lors de l'accident ont été en partie aspirées via le filtre zinc de l'installation qui était en service. Un ensemble d'armoires électriques pilotant un convoyeur extracteur de cendres a été détruit.

La pièce impliquée était impropre à la galvanisation parce qu'elle n'était pas percée. Lors de l'immersion d'un corps creux dans du zinc en fusion, si le corps n'est pas percé, la pression augmente fortement jusqu'à la rupture du corps creux. La pression libérée par le corps creux a entraîné une onde de choc dans le bain de zinc et projeté du zinc à l'extérieur de la cuve. L'événement est dû à une **défaillance de la chaîne de contrôle** des pièces des clients depuis la réception jusqu'à la galvanisation.

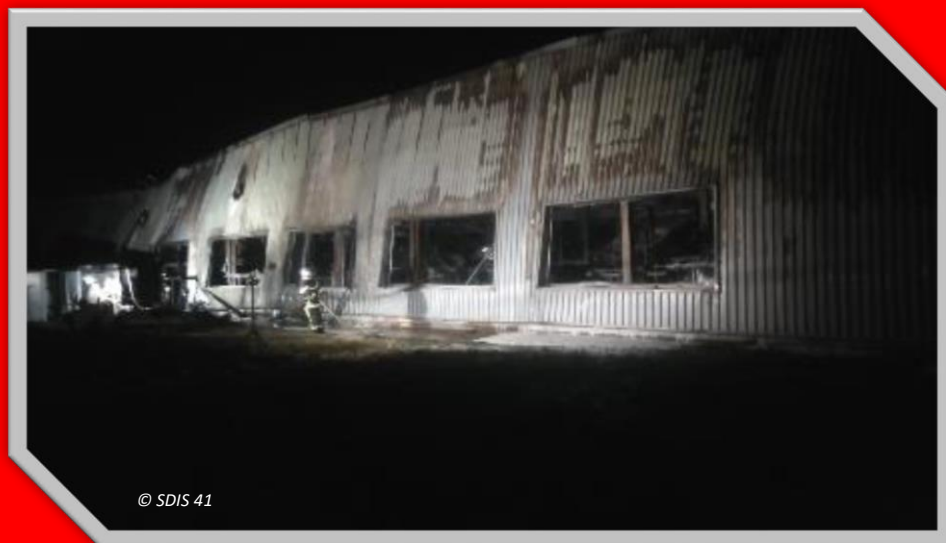
L'incendie aurait démarré sur un bain de dégraissage en PVC vidangé pour maintenance. Un problème est survenu sur **la sonde de niveau qui est restée bloquée en position haute, empêchant la coupure de la chauffe du bain par détection de niveau bas**. La formation de cristaux de soude autour du flotteur serait en cause. Aucun contrôle de fonctionnement de cette sonde n'a été réalisé lors de la vidange du bain. L'horodatage, qui permet la commande automatique des chauffes, a été programmé pour permettre un redémarrage des bains le lundi matin. La production décide de mettre en chauffe un bain spécifique le jeudi soir. Ce bain est sur la même programmation que le bain vide de dégraissage. Comme programmée, la chauffe a démarré à 23 h. Le thermoplongeur s'est allumé dans le bain vide et a enflammé la cuve. **Le système d'aspiration qui fonctionne en continu a attisé le foyer et enflammé le reste de l'atelier...**

L'exploitant rédige une procédure de mise en sécurité des cuves vides, avec une disjonction possible du système de chauffe à l'armoire électrique par le service maintenance. La procédure intègre également la vérification systématique du bon fonctionnement du détecteur de niveau.

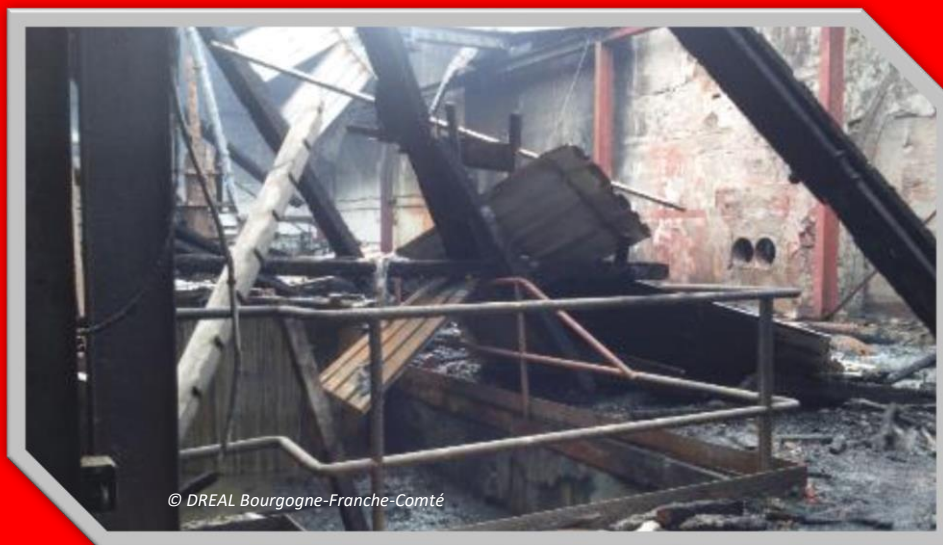
**Un court-circuit électrique sur un thermoplongeur d'un des bacs en plastique de 12 000 L contenant de l'acide chlorhydrique à 10 % est à l'origine de l'incendie.**

L'exploitant prévoit de mettre en place des systèmes de chauffage non électrique et de modifier son système de rétention des eaux d'extinction d'incendie.

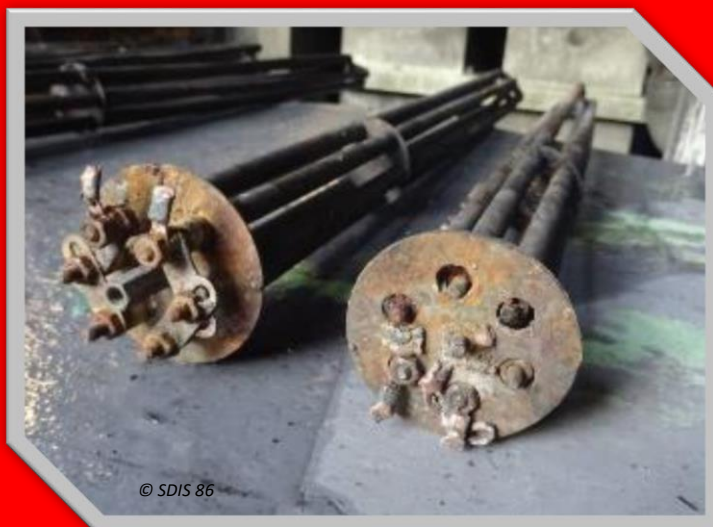
L'origine de l'incendie est un **court-circuit dans le boîtier de connexion d'une canne chauffante. Celle-ci a continué à chauffer le bain qui s'est évaporé. Elle est ensuite montée en température jusqu'au court-circuit.** Les zones de chauffe avaient été coupées sur l'armoire électrique de commande mais le sectionneur de l'armoire n'était pas coupé. L'exploitant relève **une absence de contrôle du non-fonctionnement des cannes chauffantes en position "arrêt" du contacteur de chauffage.**

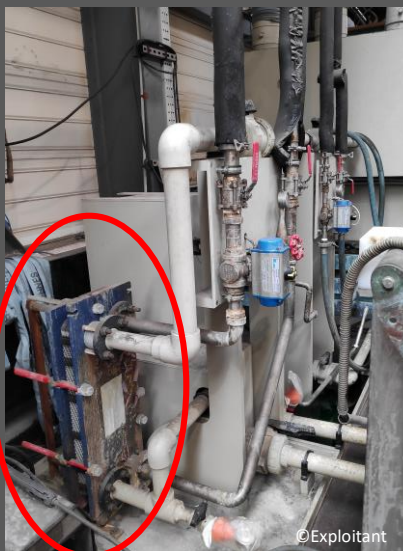
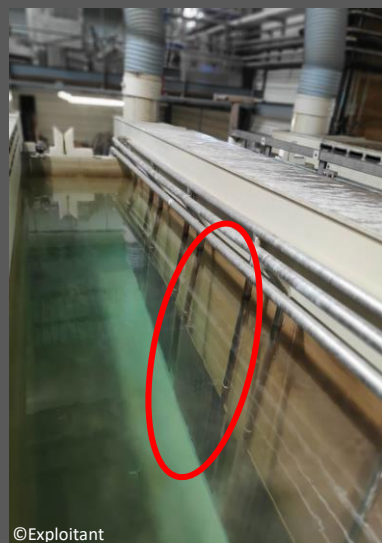
Les boucles d'eau chaude permettent d'assurer la chauffe de bains jusqu'à une température de 80-90 °C. Il peut s'agir d'une recirculation du bain au travers d'un échangeur thermique ou de plaques immergées directement dans le bain dans lesquelles l'eau chaude circule.

La chaudière est placée dans un local séparé de l'atelier.

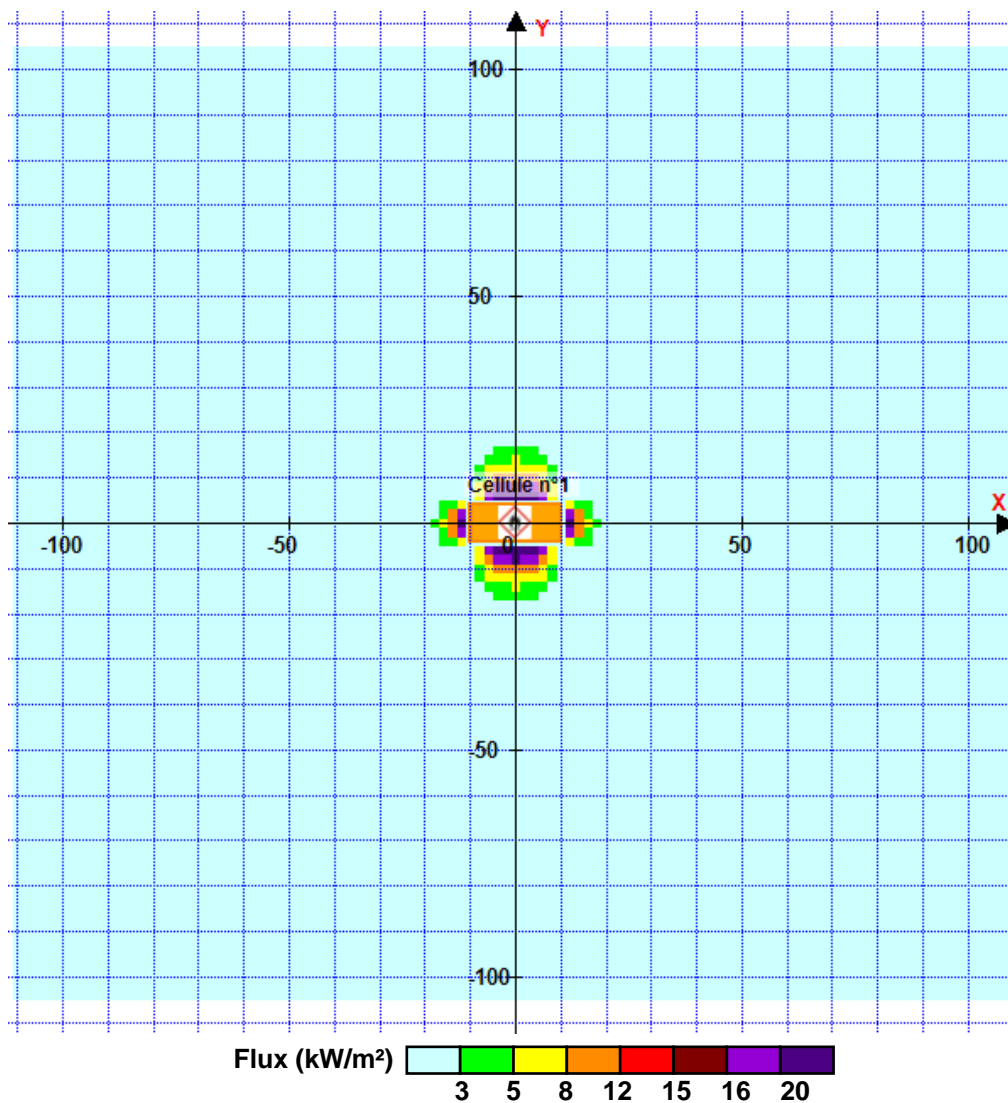
### Distance d'effets des flux maximum

Durée indicative de l'incendie dans la cellule LI : Cellule n°1 **5,8** min (durée de combustion calculée)

Pour information : Dans l'environnement proche de la flamme, le transfert convectif de chaleur ne peut être négligé. Il est donc préconisé pour de faibles distances d'effets comprises entre 1 et 5 m de retenir une distance d'effets de 5 m et pour celles comprises entre 6 m et 10 m de retenir 10 m.
